**DECRETO DEL SEGRETARIO GENERALE  
DELL' AUTORITA' DI BACINO DEL FIUME TRONTO  
N. 10 del 21.05.2014**

**OGGETTO: Piano stralcio di bacino per l' Assetto Idrogeologico del Fiume Tronto (PAI) - Deliberazione amministrativa dell' Assemblea legislativa regionale delle Marche n° 81 del 29.01.2008 - Istanza ai sensi dell'Art. 17 N.T.A. (Modifica alle aree) - COMUNE DI CASTEL DI LAMA (AP) : MODIFICA DI ALCUNE AREE IN DISSESTO GRAVITATIVO CHE INTERESSANO IL VERSANTE PROSPICIENTE LA S. P. DENOMINATA "MEZZINA" NEL COMUNE DI CASTEL DI LAMA (AP) – ACCOGLIMENTO PARZIALE**

Istanza ai sensi dell'art. 17 delle Norme Tecniche di Attuazione del PAI  
Comune di Castel di Lama : Modifica delle aree in dissesto gravitativo che interessano il versante prospiciente la S.P. denominata "Mezzina", e già censite nel PAI con i codici n. 446 - n. 468 - n. 447 e n. 471

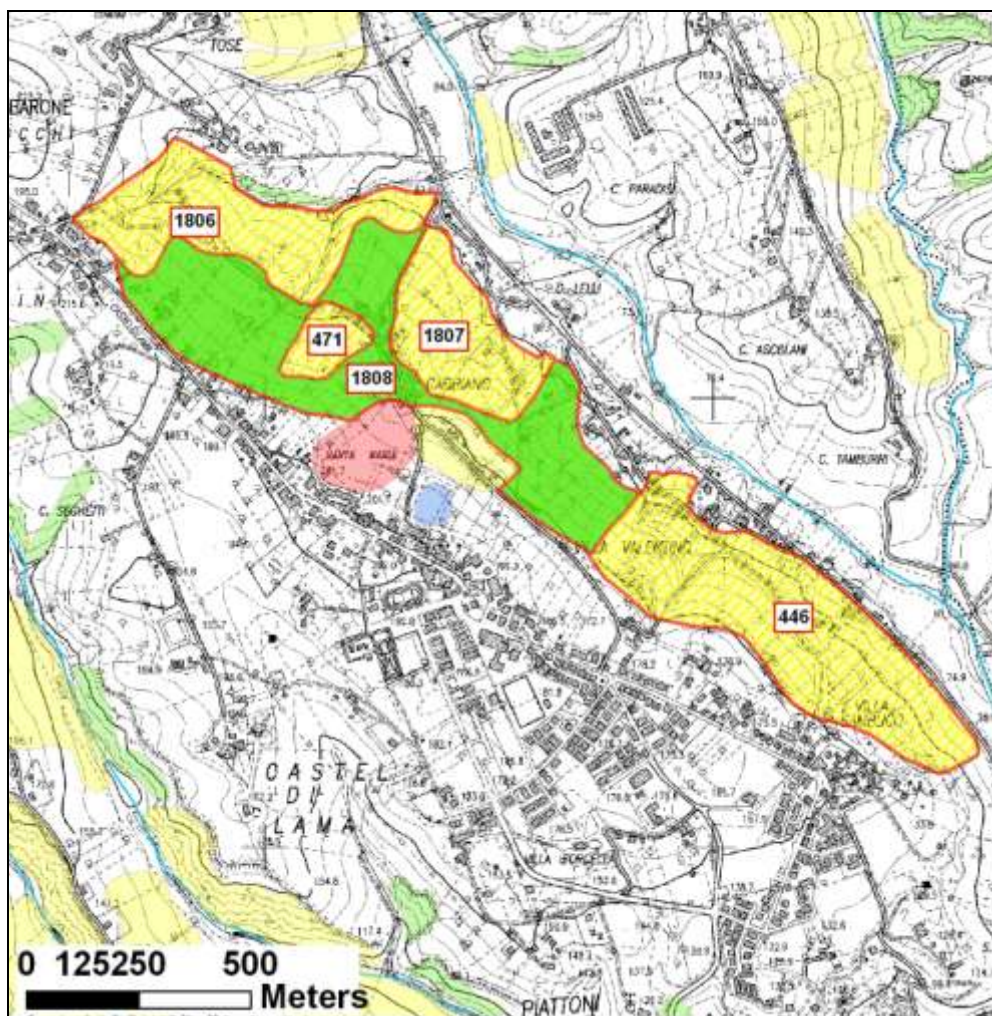
Carta del dissesto e delle aree esondabili : tavola 10/15 (Sez. 327090).

COD.	TIPOLOGIA	PERIC.	RISCHIO	REGIONE	PROV.	COMUNE	NOTE
446	Soliflusso	H3	R2	Marche	A. P.	Castel di Lama	Riperimetrazione
468				Marche	A. P.	Castel di Lama	Deperimetrazione
447				Marche	A. P.	Castel di Lama	Deperimetrazione
1806	Soliflusso	H3	R2	Marche	A. P.	Castel di Lama	Nuovo inserimento
1807	Soliflusso	H3	R2	Marche	A. P.	Castel di Lama	Nuovo inserimento
1808		H1	R1	Marche	A. P.	Castel di Lama	Nuovo inserimento
471	Colamento	H2	R2	Marche	A. P.	Castel di Lama	Riperimetrazione e riclassificazione

**2. DI INDIVIDUARE E CLASSIFICARE**, come da cartografia allegata al presente decreto quale sua parte integrante e sostanziale (**Ail. A**), i perimetri risultanti dalle modifiche di cui al precedente punto 1.
